ESZTERGOM HELYI ÉPÍTÉSZETI ÉRTÉKKATASZTERE				Nyilvántartási szám:		É-305	
HRSZ: 17425/1		Cím: Kossuth Lajos utca 2. – Simor János utca 1-3.				Városrész: Királyi város	
Épület megnevezése: lakóépület							
Építés ideje: 1955-1956.							
Városképi jelentősége: kiemelkedő - városközpontban							
Műemléki környezet		<input checked="" type="checkbox"/> Műemléki jelentőségű ter.		<input checked="" type="checkbox"/> Régészeti terület			
Helyi védett terület		<input checked="" type="checkbox"/> Helyi védett épület		<input checked="" type="checkbox"/> Helyi védett épületrész			
Állapota: karbantartott, az utcai homlokzatait felújították							
Tulajdonos: társasház							
Leírás:							
térstruktúra:		Településközpont, a történelmi királyi város kapujában-Lőrinc kapu		építéstörténet:		Igényes, a város történelmére részleteiben utaló szocreál épületet	
telek:		A II. világháború előtt ezen a helyen még 4 telek volt. A lebombázott házak elbontását követően kialakították a telket		közterületi kapcsolat:		Személygépkocsi behajtásra alkalmas kapubejárata van

# ESZTERGOM HELYI ÉPÍTÉSZETI ÉRTÉKKATASZTERE

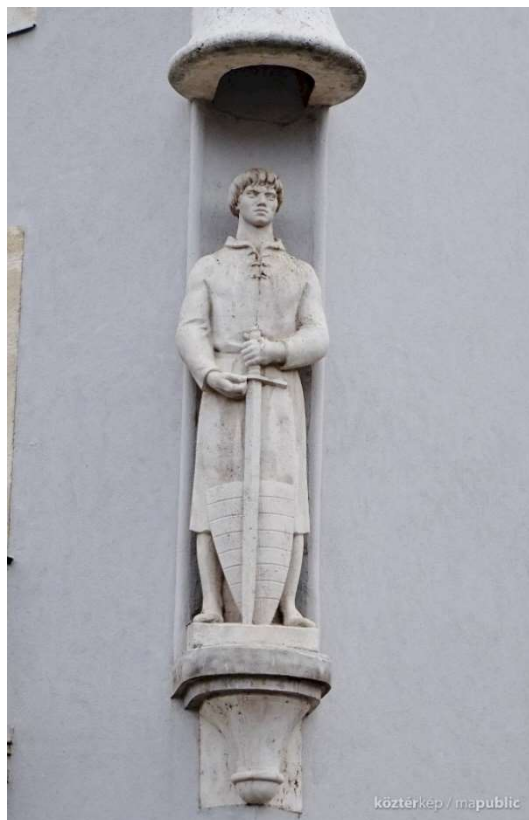
Tarr István szobrászművész alkotása  
Forrás: <https://www.kozterkep.hu/5369/lorinc->

A fő utca sarkán az első emelet magasságában látható Tarr István (1910-1971) szobrászművész 1955-ben készített Esztergomi Latin polgárt ábrázoló szobra, melyet egyes források Lőrinc kapitánynak, míg mások Középkori lovagnak neveznek. A pallosára és pajzsára támaszkodó középkori viseletben álló férfit ábrázoló 2 méter magas kompozíció arra emlékeztet minket, hogy ezen a helyen állt a középkori Esztergom szabad királyi város felvonó-híddal védett kapuja az un. Lőrinc-kapu.

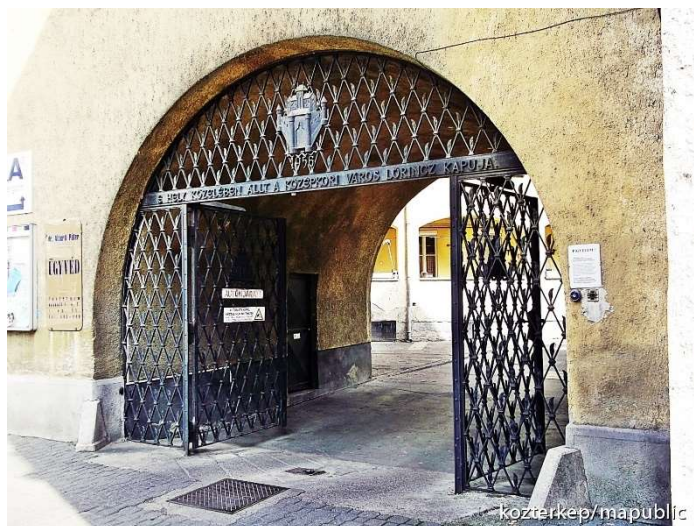
Díszkapu, Bieber Károly alkotása  
Forrás: <https://www.kozterkep.hu/25194/kapu-es-ablak#>

A Kossuth Lajos utcai és a Rákóczy téri szárnyakat összekötő kapuépítmény díszműkovács kapu Bieber Károly (1893-1992) Munkácsy Mihály-díjas iparművész, díszműkovács 1956-ban készített alkotása, mellyel a város emléket állított a középkori városfal Lőrinc kapujának.

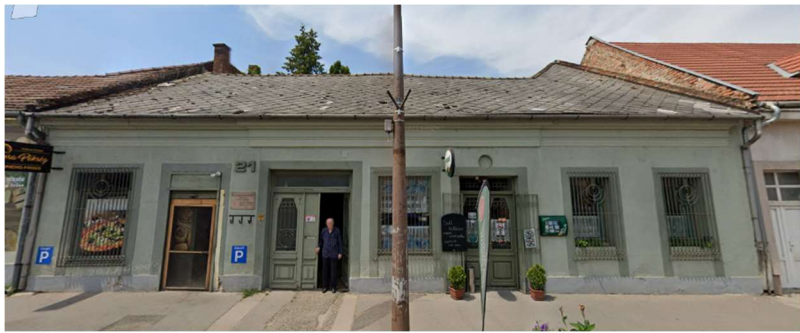
ESZTERGOM HELYI ÉPÍTÉSZETI ÉRTÉKKATASZTERE				Nyilvántartási szám:		É-306			
HRSZ: 17329		Cím: Kossuth Lajos utca 21.		Városrész: Királyi város					
Épület megnevezése: lakóépület									
Építés ideje: 1929. után épült vagy jelentősen átalakított									
Városképi jelentősége: kiemelt – a város fő utcájában									
Műemléki környezet		Műemléki jelentőségű ter.						Régészeti terület	
Helyi védett terület		Helyi védett épület						Helyi védett épületrész	
Állapota: kissé elhanyagolt									
Tulajdonos: magán									
Leírás:									
térstruktúra:		Településközpont – fő utca		építéstörténet:		Szecessziós stílusjegyeket magán viselő épület			
telek:		1777-ben már számozott telek volt		közterületi kapcsolat:		Gépjármű behajtásra alkalmas kapuzata van			
tömegforma:		Zártorú beépítésben álló L-alakú földszintes épület		tetőforma:		Utcával párhuzamos gerincű nyeregtető			
nyílás rendszer:		a-b-c-a-b-a-a aszimmetrikus kiosztású főhomlokzat. A főpárkány tagozata egy középrizalitra utal, mely mára eltűnt		homlokzati nyílászárók:		Hagyományos fa szerkezetű ablakok és bejárati ajtók. A bal oldali üzlet nyílászáróit stílusidegenre cserélték

homlokzati felületképzés:		vakolt lábazat,		melléképület:		van			
				egyéb elemek:		egységes mintázatú fémrácsok			
A védelem okának rövid leírása:				Értékelés:					
<p>A történeti belváros főutcájának – az egykori Buda- (1895. óta Kossuth Lajos) utca, az egész belvároson végig haladó régi és mai főutca – részét képező a helyi építési kultúra jegyeit tömegformájában és beépítési módjában magán viselő épület. Itt lakott Ruffy Ida, Várady Antal menyasszonya, akinek az esküvőjén 1846. június 29-én vendégeskedett tanúként Petőfi és Jókai. (Forrás: Pifkó Péter, Esztergomi utcák 1700-1990.)</p>

<b>Védendő karakterhordozó elemek:</b> <ul style="list-style-type: none"><li>történelmi telekalakulat</li><li>beépítési mód</li><li>tömegforma</li><li>tetőforma</li><li>nyílásrend</li><li>az eredeti ablakok</li><li>az eredeti kapuk</li><li>fémrács</li></ul>					
				<b>Egyedi javaslatok:</b> <ul style="list-style-type: none"><li>Tetőfelújítás esetén az azbeszt anyagú héjazat cseréje hagyományos cserépre, természetes palára vagy pikkelyes fémlemezre</li><li>A bal oldali üzlet stílusidegen nyílászáróinak eltávolítása, és az eredeti nyílászárók alkalmazása</li><li>Homlokzattfelújítás esetén a vakolatarchitektúra szaksterű, a fő utcához méltó építészeti minőségű helyreállítása</li><li>Az üzletportálok és üzleti hirdetések (cégtáblák, üzletfeliratok, kirakatok stb.) az épület stílusához igazodó minőségi megfogalmazása elsősorban cégek alkalmazása</li></ul>

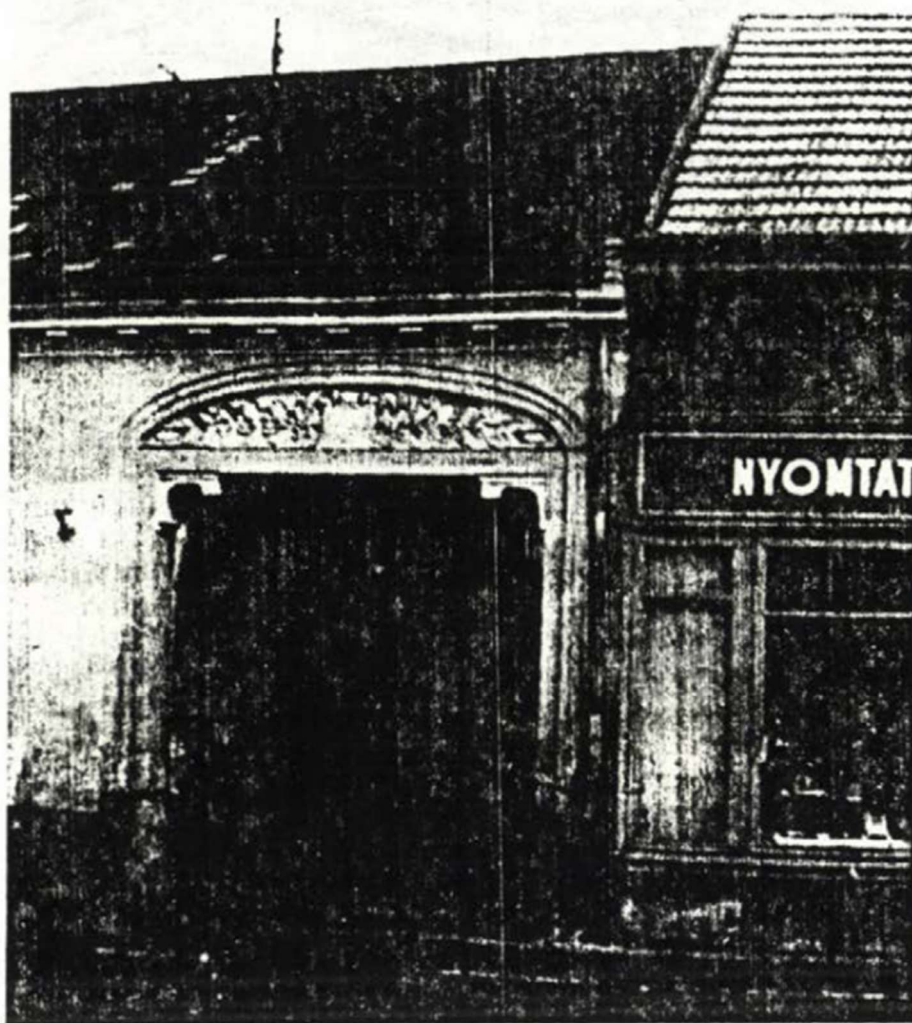
8. Gaizler Ignác egykori házának kapuja. (Kossuth L. u. 24.)

„Az így sarokházzá vált 24. számú ház nemes egyszerűségű homlokzatának ablaknyílásait már a két világháború között kirakatokkal cserélték fel, de megmaradt a kapu kőkerete, ívmezejében a lombdíszítéssel körülvett címerrel. Néhány évvel ezelőtt ezt is eltávolították. Pedig ez a címer Gaizler Ignácnak, a Nádasdy huszárezred Mária Terézia renddel kitüntetett alezredesének emlékét őrizte. Gaizler Ignác Esztergomban (Szentgyörgymezőn) született, mint kapitány kapta meg a Mária Terézia rendet az ezzel járó bárói címmel együtt. Rokkantan tért haza szülővárosába. 1775-ben pedig a bécsi „Invaliden versorgung”-ba került és ott is halt meg. Halála után (1782) Pudalkó József, a város orvosa vásárolta meg a házat.” (Forrás: Művészettörténeti Értesítő 1981. XXX. Évf. I. szám; Prokopp Gyula: Az Esztergomi Királyi Város a 18. században című tanulmánya) Pudalkó József az Első Esztergomi Megyei főorvos volt (Forrás: [https://real-j.mtak.hu/15494/1/ORSZ\\_ORVO\\_OK\\_1965\\_034.pdf](https://real-j.mtak.hu/15494/1/ORSZ_ORVO_OK_1965_034.pdf))

<p><b>Egyedi javaslatok:</b></p> <ul style="list-style-type: none"><li>a kőkeret helyreállítása,</li><li>amennyiben korábban a kapu felett elhelyezkedő Gaizler Ignác lombdíszítésével körülvett címeres ívmezeje hiteles forrásokban fellelhető javasolt a kapuzat teljeskörű restaurálása</li><li>rendszeres és szakszerű karbantartás</li></ul>					
fotók: Sajtos-Kövesi Diána (2024. november)				adatfelvevő: Sajtos-Kövesi Diána (2024.)

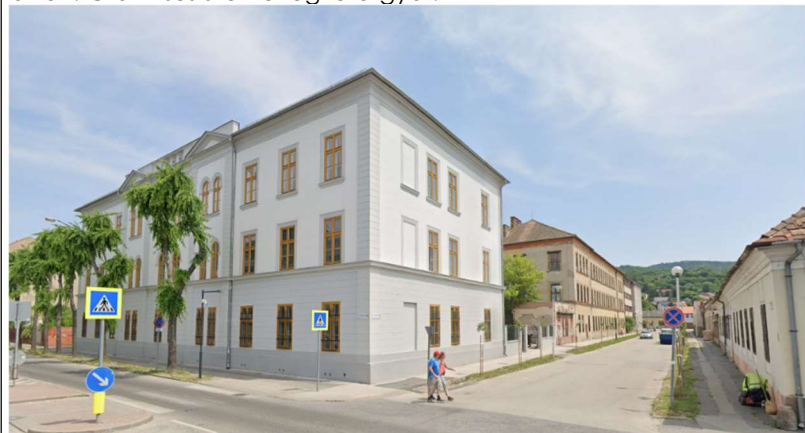
ESZTERGOM HELYI ÉPÍTÉSZETI ÉRTÉKKATASZTERE				Nyilvántartási szám:		É-308			
HRSZ: 17473		Cím: Kossuth Lajos utca 38/B.		Városrész: Királyi város					
Épület megnevezése: lakóépület									
Építés ideje: 1893-95.									
Városképi jelentősége: kiemelt – a város fő utcájában									
Műemléki környezet		Műemléki jelentőségű ter.						Régészeti terület	
Helyi védett terület		Helyi védett épület						Helyi védett épületrész	
Állapota: karbantartott, felújított									
Tulajdonos: társasház									
Leírás:									
térstruktúra:		Településközpont – fő utca		építéstörténet:		1893-95-ben épült eklektikus stílusban			
telek:		Az óriástelek valamivel kisebb elődje 1894. előtt is létezett, melynek területét jelentősen megnövelték az új lak tanya építések		közterületi kapcsolat:		Teljes körűen megoldott			
tömegforma:		L-alakú háromszintes épület		tetőforma:		Utcával párhuzamos gerincű nyeregtető			
nyílás rendszer:		Szimmetrikus 12 tengelyes főhomlokzat, a középső hat ablak timpanonos rizalittal kihangsúlyozott		homlokzati nyílászárók:		Új, de hagyományos osztású kétszárnyú fa ablakok, az emeleti középmezőben íves ablakok

homlokzati díszítések:		Világos szürke vakolat, a földszinten kváderes kivitelben		melléképület:		nincs			
				egyéb elemek:		Timpanonos tetőfelépítmény, földszinten kovácsolt vas ablakrács			
A védelem okának rövid leírása:				Értékelés:					
<p>A Kossuth utca-Sissay köz sarkán felépített nagyszabású kaszánya épületegyüttese karakteres léptékváltást jelent a Kossuth utca hosszú déli szakaszának kiegyensúlyozott zárt sorú földszintes világához képest. A fő utca Sissay közig terjedő páros oldalának induló épülete az 1950-es években a Három Szerecsen Fogadó helyén épület háromszintes épület, míg záró épületcsoportja az egykori laktanya hangsúlyos szintén utcafronti háromszintes épületegyüttese, melyek az első „vasbeton-födémek” házak a városban. Ezek között eredetileg végig földszintesAz épületegyüttes a belváros értékes utcaképi és városszerkezeti eleme. 1894-ben lett Esztergom a 26. sz. gyalogvezető új törzshelye. A második világháború után az épületegyüttesben működött az ún. Granvisus szemüvegkeretgyár.</p>

<p><b>Védendő karakterhordozó elemek:</b></p> <ul style="list-style-type: none"><li>beépítési mód</li><li>tömegforma</li><li>tetőforma</li><li>nyílásrend</li><li>vakolatarchitektúra</li><li>az eredeti nyílászárók</li></ul>

<p><b>Egyedi javaslatok:</b></p> <ul style="list-style-type: none"><li>Szakszerű és rendszeres karbantartás</li><li>Az épületben lakás- vagy irodafunkció megtartása kívánatos</li></ul>					
fotó: Sajtos-Kövesi Diána (2024. november)				adatfelvevő: Sajtos-Kövesi Diána (2024.)

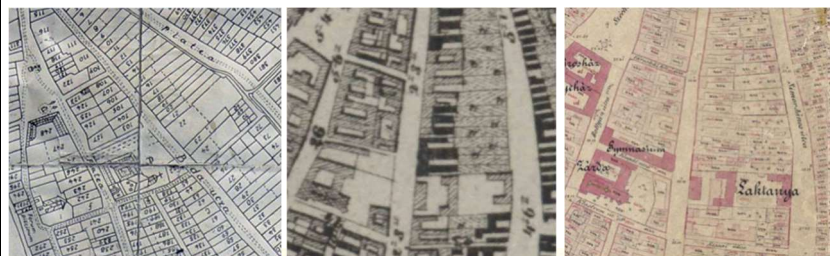
Az óriástelek kicsivel kisebb elődje már az 1777-ben készült Eperjessy-féle térképen is fellelhető. Az 1886. évi kataszteri térkép, a korábbi kisebb telken is már Laktanyát ábrázol. A 26. császári és királyi gyalogezred számára létesített laktanya 1893-95-évi építésének idejére a telket egészen a Sissay közig megnagyobbították.

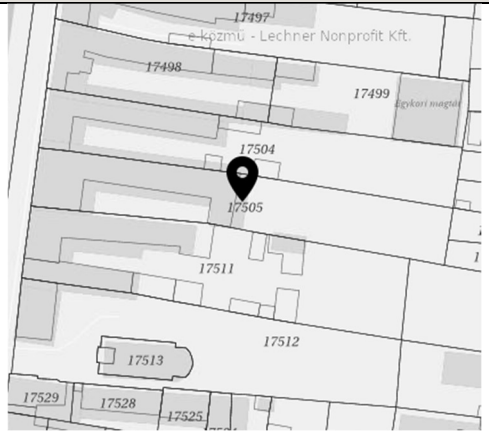
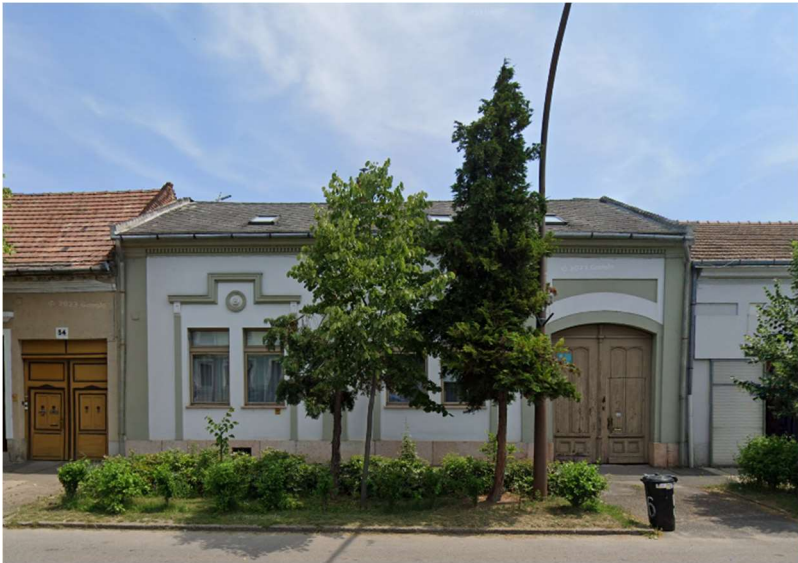
Építés ideje: 1850-es években újjáépített							
Városképi jelentősége: kiemelt – fő utcában							
Műemléki környezet		Műemléki jelentőségű ter.		Régészeti terület			
Helyi védett terület		Helyi védett épület		Helyi védett épületrész			
Állapota:							
Tulajdonos: magán							
Leírás:							
térstruktúra:		Településközpont - a fő utcában		építéstörténet:		Romantikus stílusú épület	
telek:		1777-ben már számolt telekként működik. Az 1838-as árvízi térkép „összedűlt” házat ábrázol a telken		közterületi kapcsolat:		Gépjármű behajtásra alkalmas kapubejárata van	
tömegforma:		Zártosrú beépítésben álló, U-alakú földszintes épület		tetőforma:		Utcával párhuzamos gerincállású nyeregtető, beépített tetőtérrel	
nyílás rendszer:		Oldalakapus, a-a-b ritmusú, páros ablakelhelyezéssel		homlokzati nyílászárók:		Négy lizénával tagolt vakolatarchitektúra, tagozott főpárkány, indás-leveles ornamentikával ékesített ablakkeretezés

homlokzati felületképzés:		süttői mészkő lábazat,		melléképület:		nincs	
				egyéb elemek:			
A védelem okának rövid leírása:						Értékelés:	
<p>A történeti városmag részét képező, romantikus stílusú, a helyi építési kultúra jegyeit magán viselő épület. Az 1838-as árvíz idején megromlott épületet minden bizonnyal Prokopp János tervei alapján romantikus stílusban építették újjá feltehetően az 1850-es években. A fő utcához méltó értékes, és eredeti formájában megőrződött utcai homlokzata van.</p>

<b>Védendő karakterhordozó elemek:</b> <ul style="list-style-type: none"><li>telekforma</li><li>beépítési mód</li><li>tömegforma</li><li>tetőforma</li><li>nyílásrend</li><li>homlokzati díszítő elemek</li><li>süttői mészkő lábazatburkolat</li><li>kapuzat és ablakok formája és anyaga</li></ul>	
						<b>Egyedi javaslatok:</b> <ul style="list-style-type: none"><li>Tetőfelújítás esetén az azbeszt anyagú héjazat cseréje hagyományos cserépre, természetes palára vagy pikkelyes fémlemezre</li></ul>
